筑波大学屋根崩落事故原因調査報告書【概要】

平成30年4月
筑波大学屋根崩落事故
対策タスクフォース

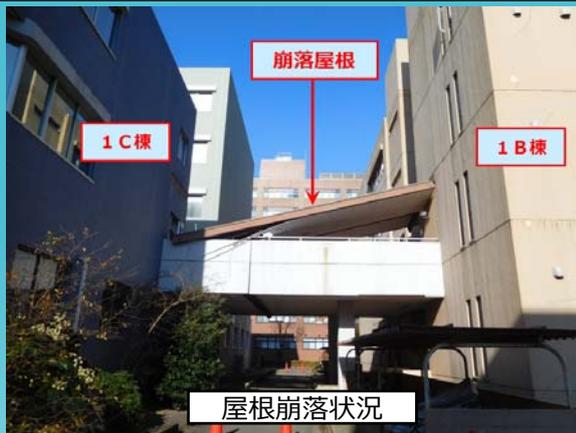
日時：平成29年12月10日（日） 7時45分頃
 場所：筑波キャンパス中地区第一エリア1B棟～1C棟間の2階連絡通路
 状況：1B棟～1C棟間の2階連絡通路の屋根が崩落（連絡通路屋外手摺り一部破損）
 1C棟から連絡通路に向かう外部建具など破損（ガラス共），人的被害はなし

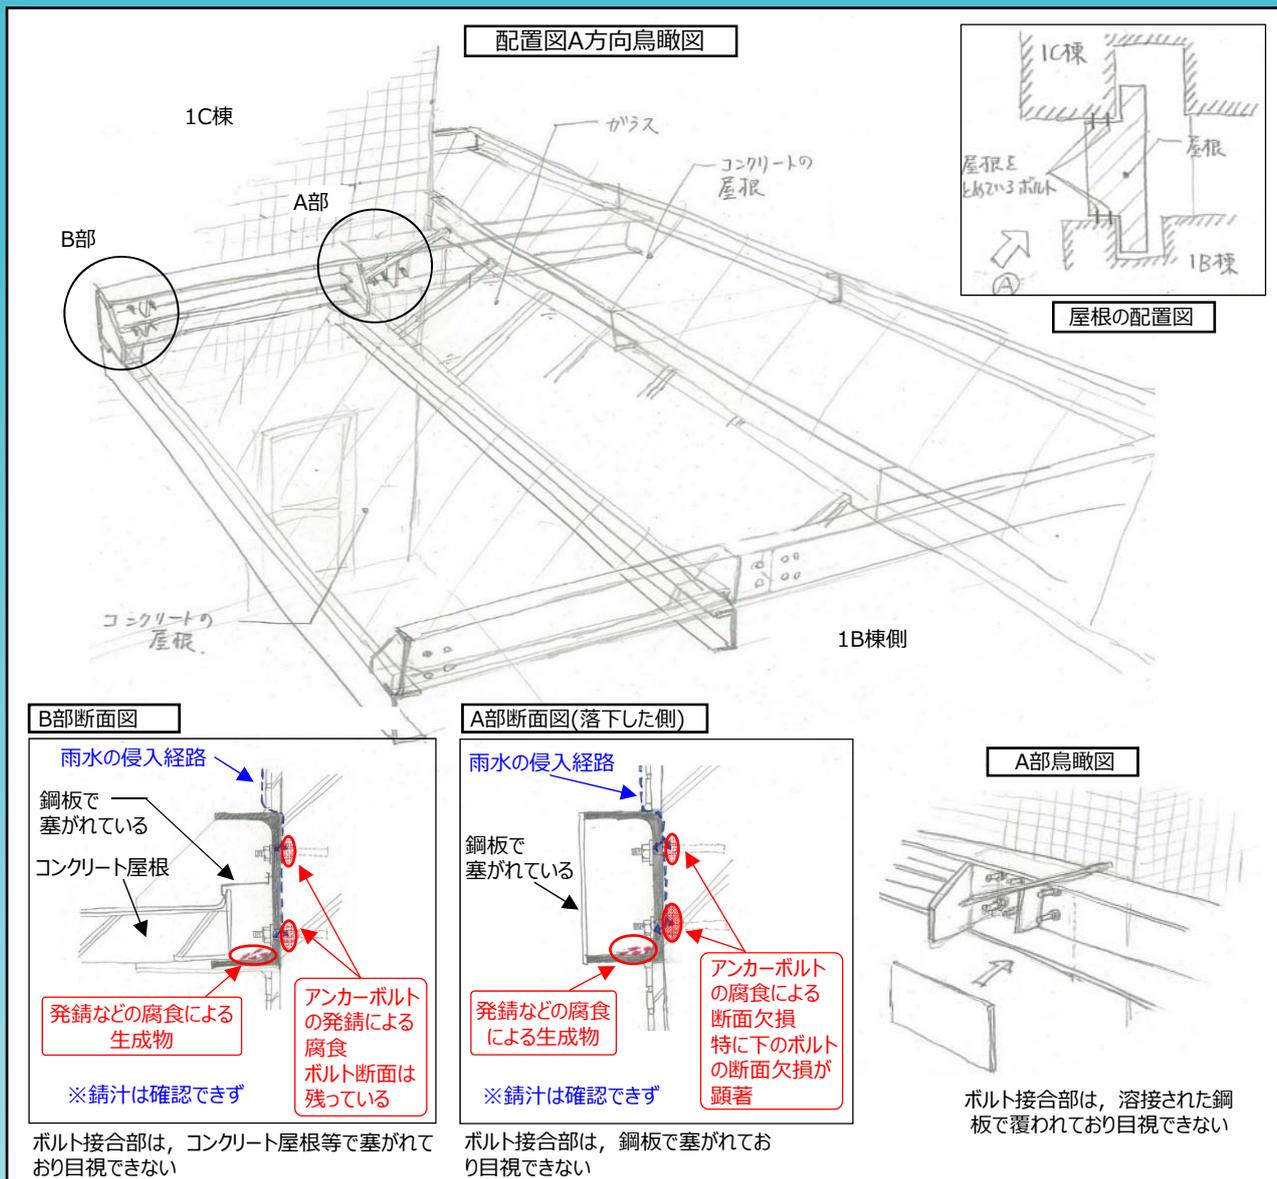
今般本学で発生した筑波キャンパス中地区第一エリア1 B棟～1 C棟間の連絡通路の屋根崩落事故の発生のメカニズムは、当該屋根を構成する主梁の受け鉄骨（以下、「受け鉄骨」という。）と躯体との1 C棟側の接合部のうち、片持ち側（北側）のアンカーボルトが経年に伴う発錆などの腐食により、断面が欠損（以下「経年劣化」という。）したため、屋根重量を支持できなくなったことによるものと考えられる。

経年劣化の原因は、下図のとおり、受け鉄骨と躯体の接合面に浸入した雨水などがアンカーボルトに直接かかったこと(受け鉄骨と溶接された鋼板との間の空間に雨水などが溜まりアンカーボルトが浸されたこと)によるものと推測される。

- ・経年劣化していた接合部が、溶接された鋼板で覆われている特殊な構造だったことで、建築基準法第12条の調査・点検の範囲では、錆汁も含め、経年劣化を目視で確認することが不可能であった。
- ・設計時の構造材の耐力計算が不十分であり、施工時に耐力不足を改善したものの、構造的に疑問が残る支持方法などに改善の余地があった。
- ・施設の耐震診断の際に崩落屋根について地震力を加味した構造計算を実施していない。
- ・施設の耐震改修を早期に実施していれば併せて屋根の改善がなされた可能性がある。
- ・氷点下を記録し部材が収縮した可能性がある。
