筑波大学屋根崩落事故原因調査報告書

平成30年4月

筑波大学屋根崩落事故対策タスクフォース

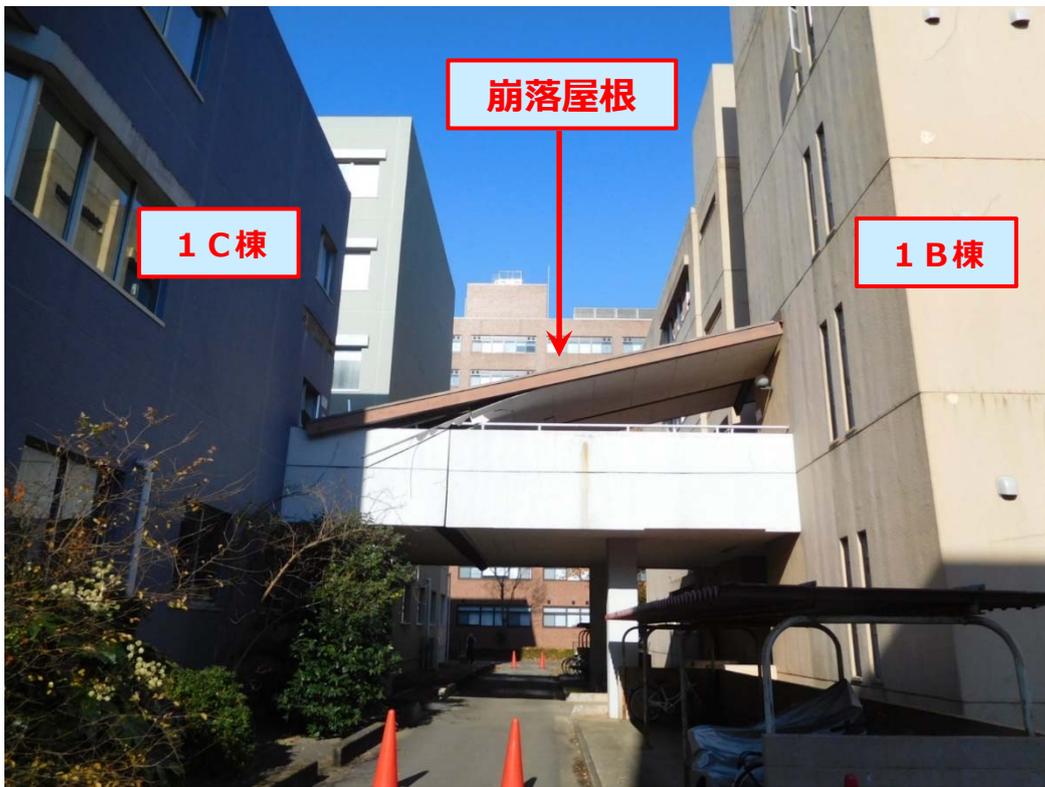
【図 I - 1 - 2】事故状況①（平成 29 年 12 月 10 日撮影）

a. 屋根崩落状況全景

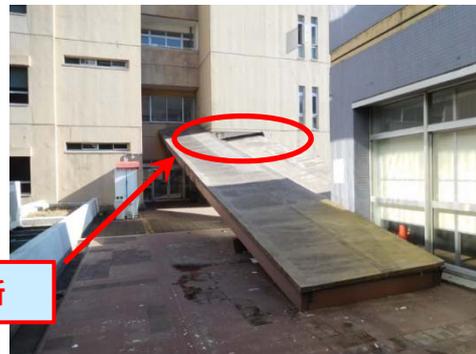
c. 1B 棟側崩落状況

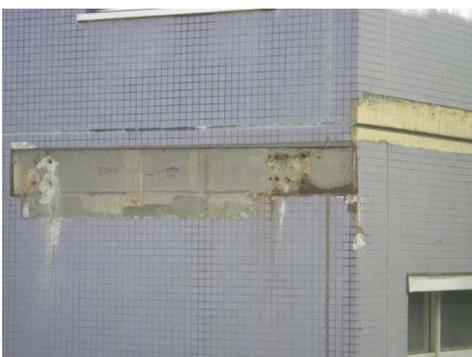
d. 1C 棟側崩落跡①（b 拡大）

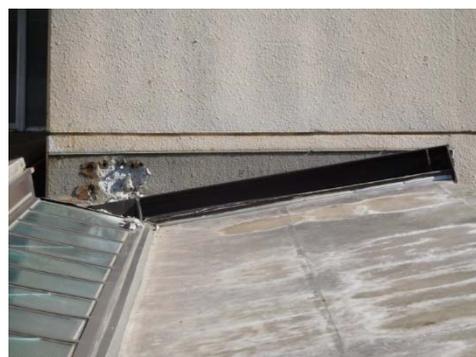
e. 1B 棟崩落跡（c 拡大）

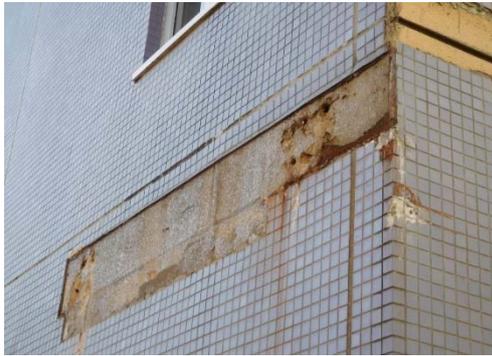
f. 1 C 棟側崩落跡②（d 拡大）

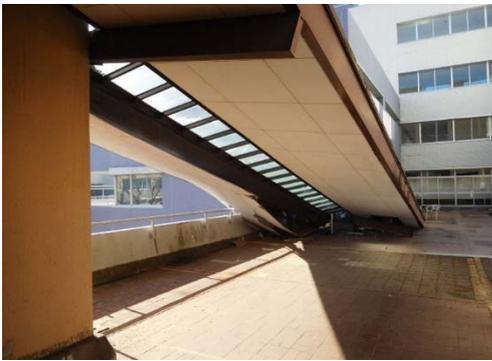
h. 1 B 棟出入口より 1 C 棟を見ル

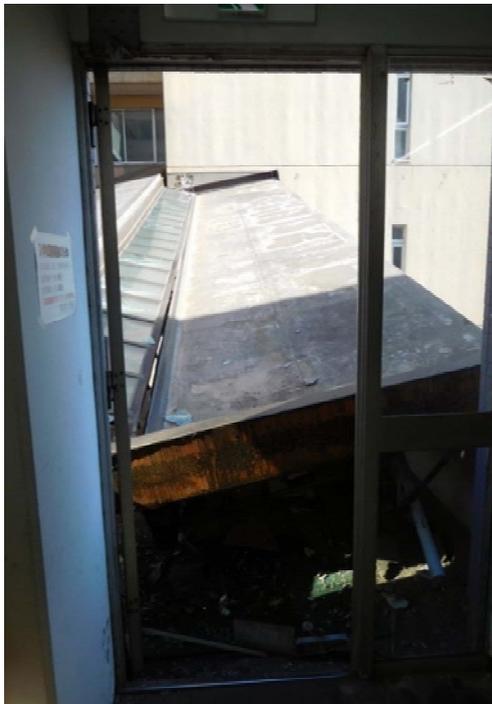
j. 1 C 棟出入口①

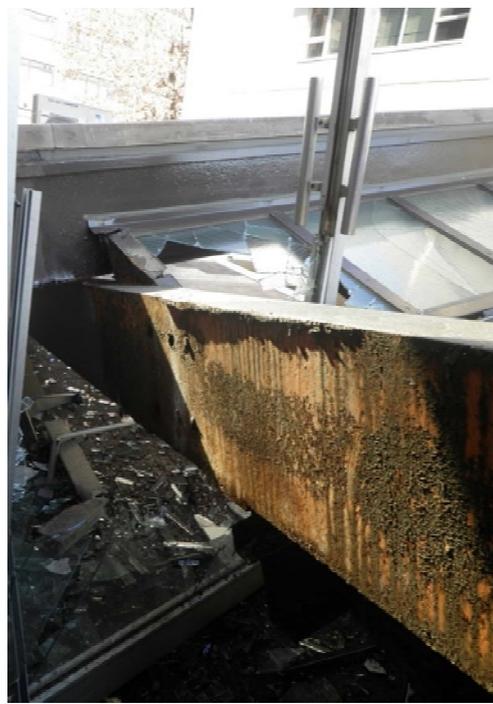
k. 1 C 棟出入口②

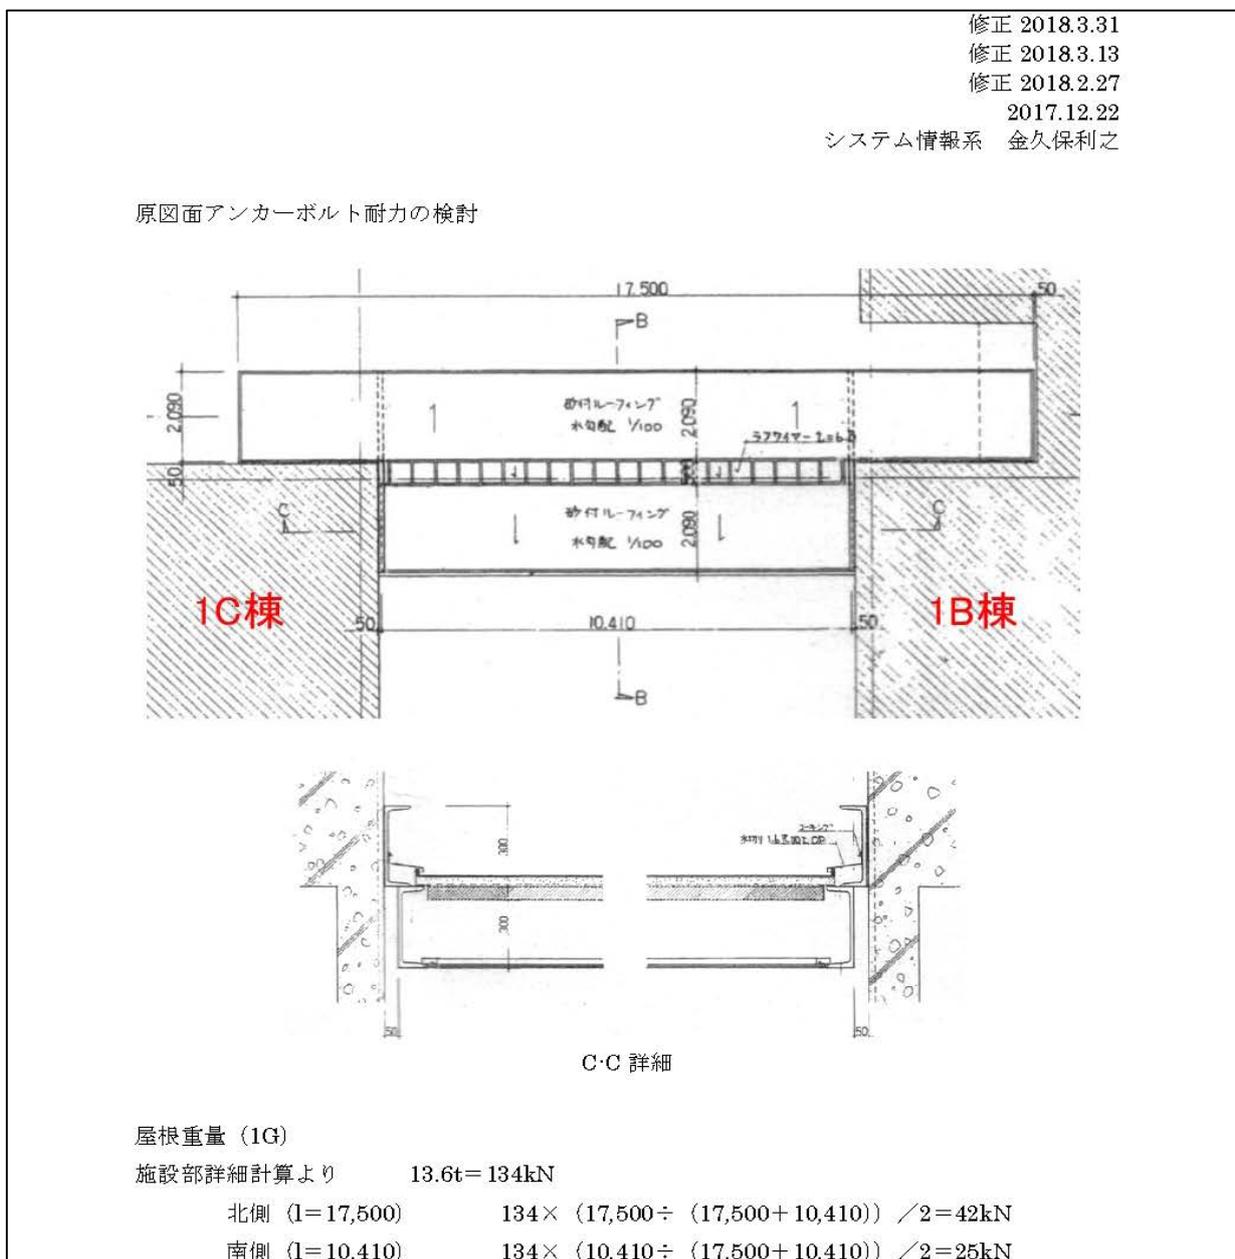
【図IV-2-1】原設計図面に基づくアンカーボルトの耐力の検討（1/3）

一方で、原設計図面にに基づき、TFにてアンカーボルトの耐力の検討を実施したところ、【図IV-2-1～3】のとおり、原設計図面どおりの本数のアンカーボルト耐力では、屋根の重量を保持できない結果となったが、あと施工アンカーを含む現況に基づくボルト耐力は、屋根の重量を上回っており、施工段階で、発注者、設計者及び施工者の協議のうえ、現場判断により安全性を確保するための設計変更があったものと推測される（「2.（2）施工時の状況」及び「2.（3）施工者ヒアリング」参照）。また、通常の地震力を加味した構造計算を実施した場合、現況に基づくボルト耐力が荷重より小さくなり、改善が必要であることが分かった（「5. 耐震診断の状況」参照）。

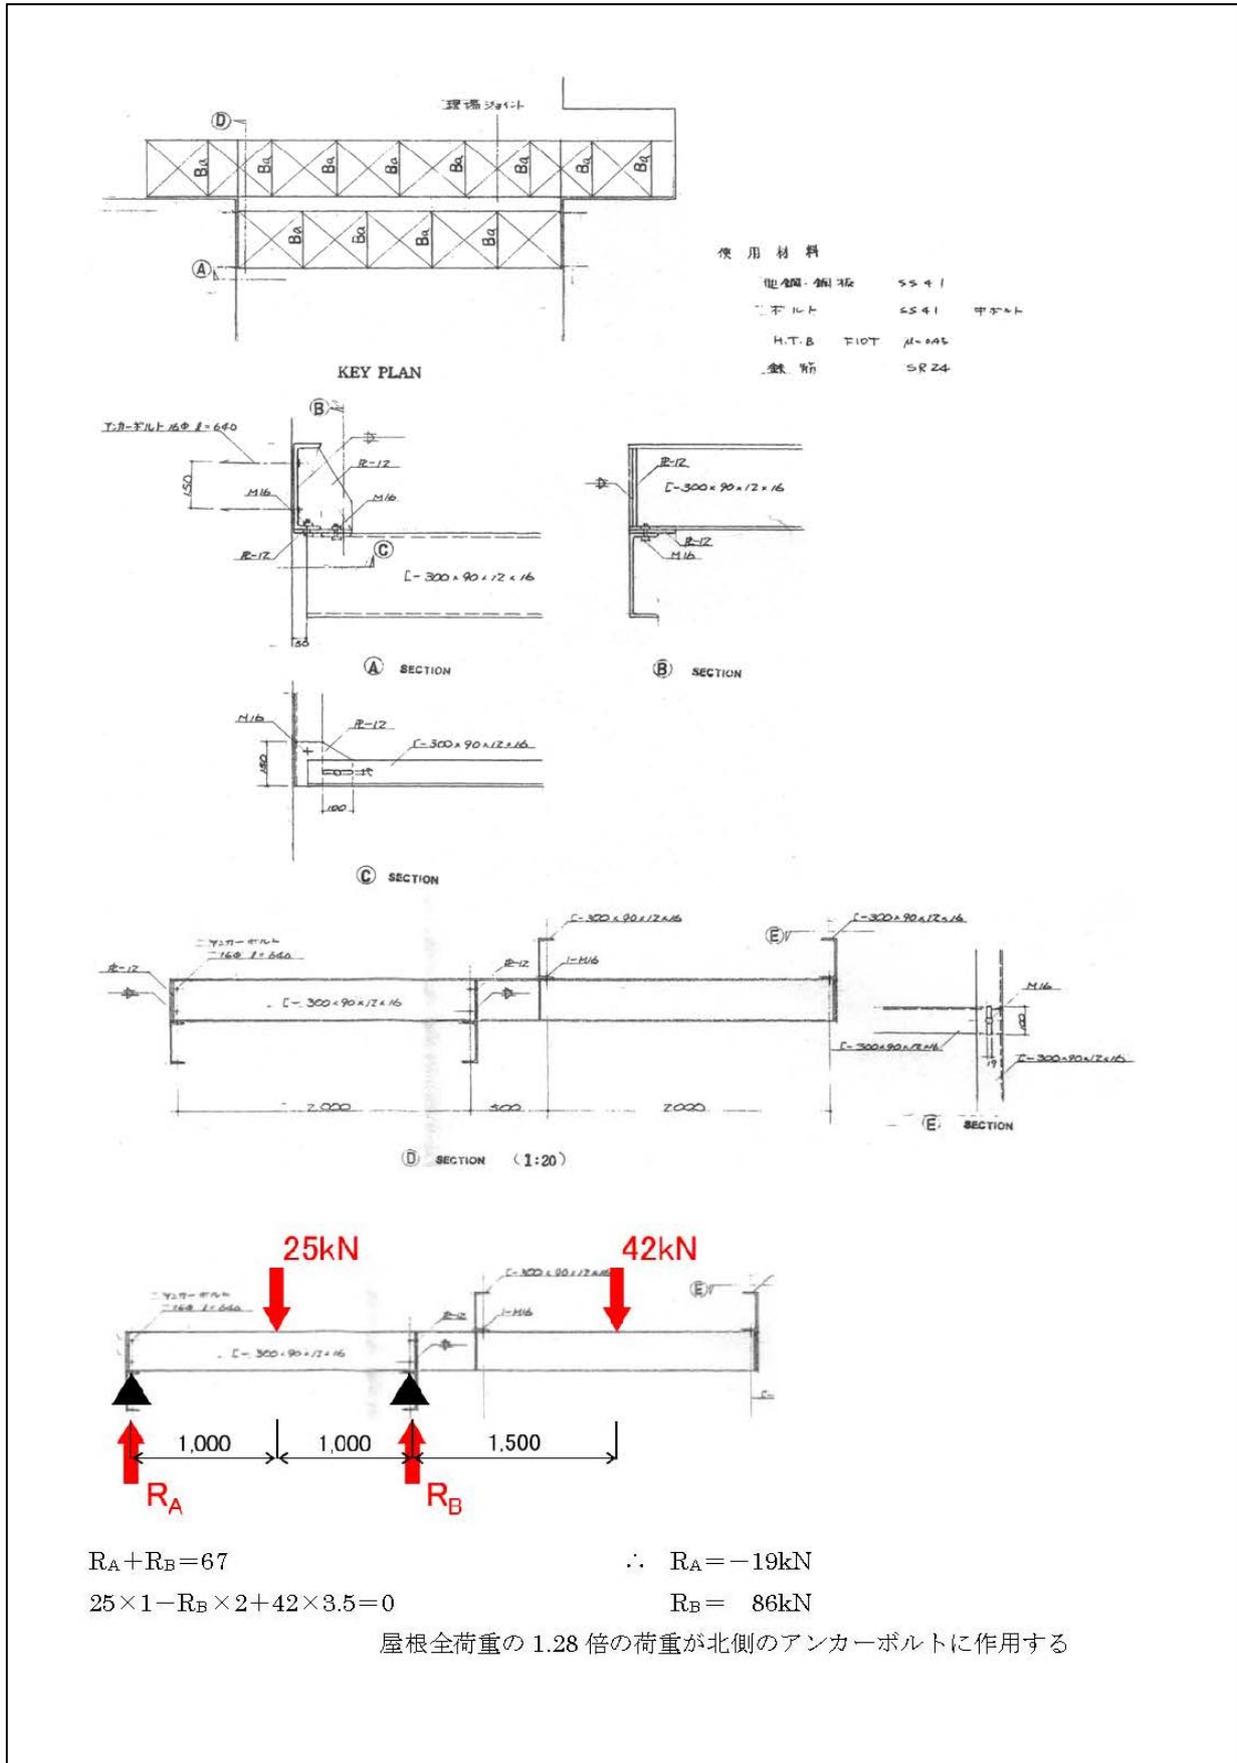
【図IV-2-2】原設計図面に基づくアンカーボルトの耐力の検討（2/3）

- 1) 原設計では、アンカーボルト耐力（許容応力度ではない）が屋根重量より小さく、NGになる。
すなわち、屋根重量を保持できず、建築できない。
- 2) あと施工アンカーを含む現況では、アンカーボルトの長期許容耐力は屋根重量より大きく、規定を満たす。
- 3) 1G上下動での検討では、アンカーボルト耐力が荷重より小さく NG となり、改善が必要になる。

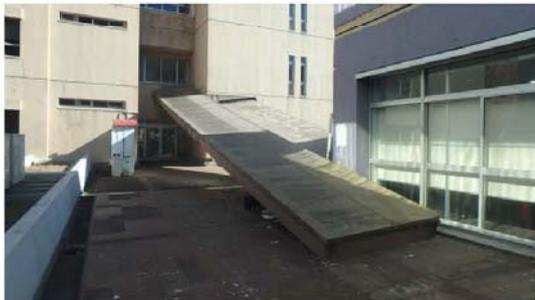
写真-2 崩落状況

写真-2 と写真-3 に平成 29 年 12 月 12 日（火）に撮影した状況を示します。連絡通路の屋根は、鉄骨で骨組が構成されており、1B棟と1C棟の鉄筋コンクリート造躯体にアンカーボルトによって屋根鉄骨が取付けられていました。現地を確認した結果、屋根鉄骨の取付箇所4箇所のうち、3箇所が鉄骨と躯体が離れており、その部分はアンカーボルトの破断や引き抜けが生じていました。

崩落の状況から、1C棟側のアンカーボルトの取付け部2箇所が破断したことにより1C棟側から崩落し、その衝撃で1B棟側の1箇所も破壊したものと考えられます。

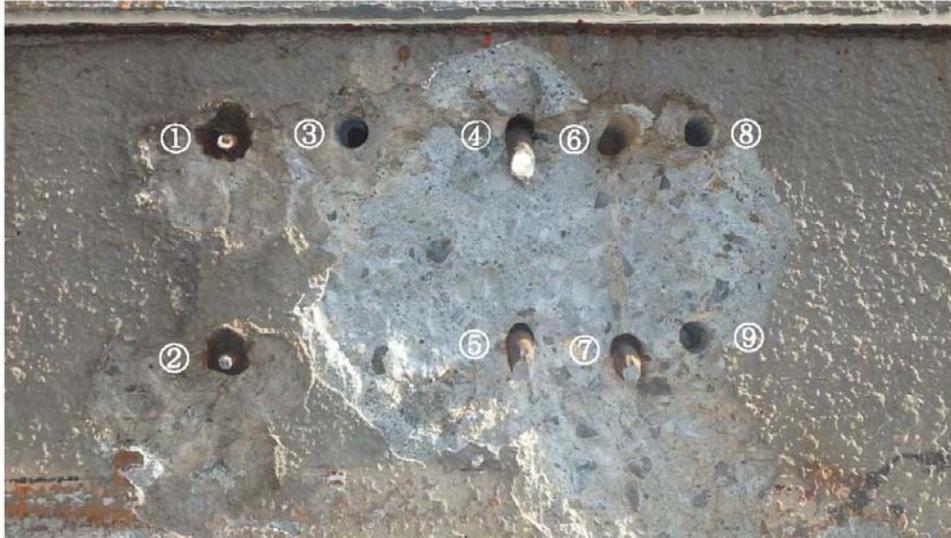
写真-8 取付部 B1 の状況

- ① 部：あと施工アンカーが打ち込まれており、ボルトの腐食が顕著である。
- ② 部：あと施工アンカーが打ち込まれており、ボルトの腐食が顕著である。
- ③ 部：アンカー用の孔はあるが、使用していない。
- ④ 部：アンカーボルトが打ち込まれており、ボルトの腐食の進行が少ない。
- ⑤ 部：アンカーボルトが打ち込まれており、ボルトの腐食の進行が少ない。
- ⑥ 部：あと施工アンカーで施工されている。今回崩落で引き抜けている。
- ⑦ 部：あと施工アンカーで施工されている。
- ⑧ 部：⑨部：アンカー用の孔はあるが、使用していない。

コンクリート躯体表面はアンカー引き抜けに伴うコンクリートの剥離が生じている。

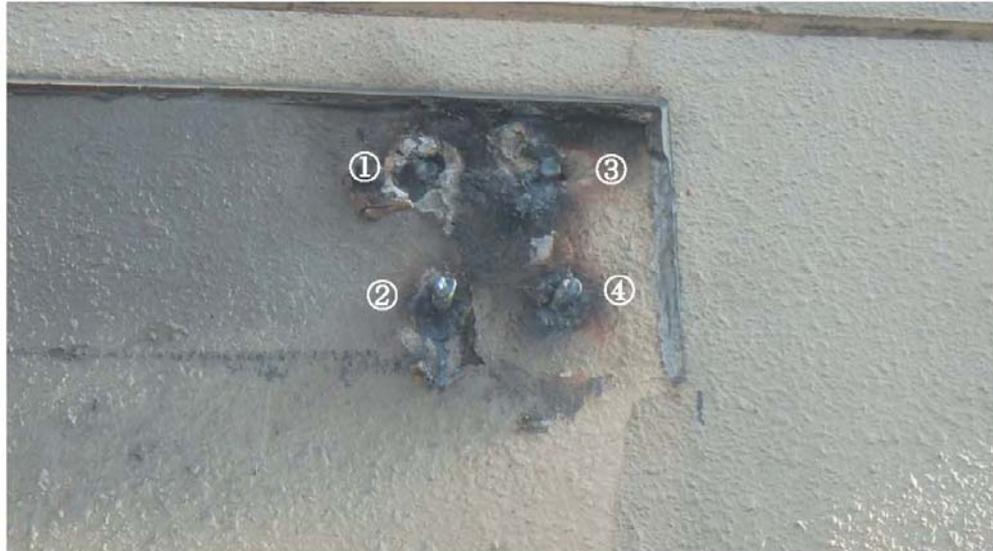
写真-9 取付部 B2 の状況

- ① 部：あと施工アンカーで施工されている。
- ② 部：あと施工アンカーで施工されている。
- ③ 部：アンカーボルトが打ち込まれている。
- ④ 部：アンカーボルトが打ち込まれている。

崩落時にアンカーボルトの破断が生じていないため、屋根撤去に伴いガス切断されている。

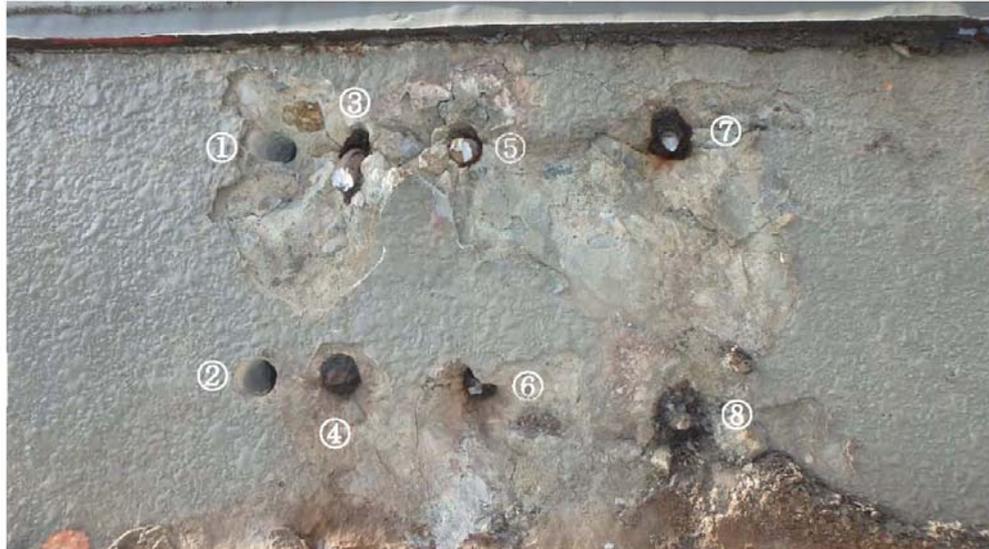
写真-10 取付部 C1 の状況

- ① 部：アンカーボルト用の孔はあるが使用していない。
- ② 部：アンカーボルト用の孔はあるが使用していない。
- ③ 部：あと施工アンカーで施工されている。
- ④ 部：あと施工アンカーで施工されている。

腐食が非常に進んでおり、今回の崩落以前に破断していたものと考えられる。

- ⑤ 部：アンカーボルトが打ち込まれており、ボルトの腐食の進行が少ない。
- ⑥ 部：アンカーボルトが打ち込まれており、ボルトの腐食が顕著である。
- ⑦ 部：あと施工アンカーで施工されており、ボルトの腐食が顕著である。
- ⑧ 部：あと施工アンカーで施工されており、破断面が腐食していることから今回の崩落以前に破断していた可能性がある。

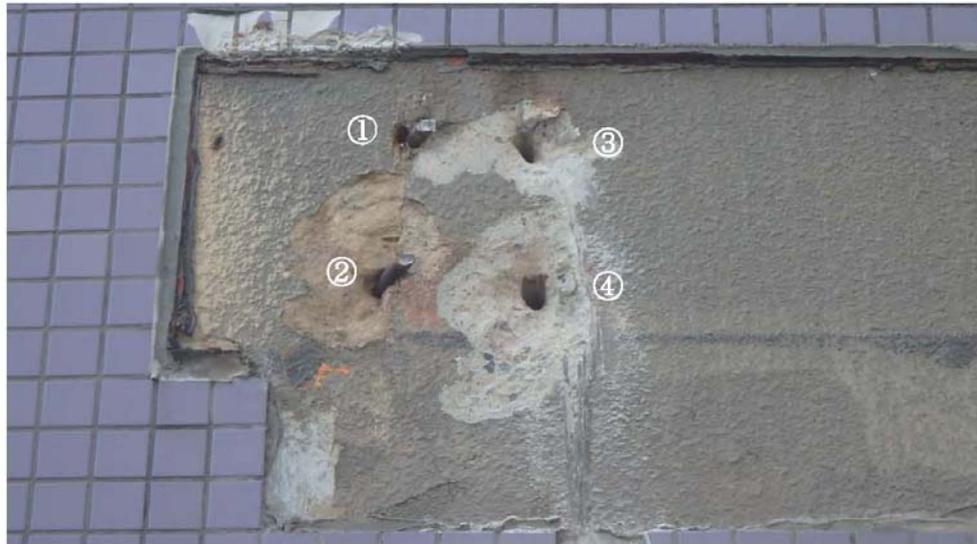
写真-11 取付部 C2 の状況

- ① 部：アンカーボルトが打ち込まれており、ボルトが破断している。
 - ② 部：アンカーボルトが打ち込まれており、ボルトが破断している。
 - ③ 部：あと施工アンカーで施工されており、今回崩落で引き抜けている。
 - ④ 部：あと施工アンカーで施工されており、今回崩落で引き抜けている。
- ③部④部周囲の躯体表面はアンカーボルトの引き抜けに伴うコンクリートの剥離が生じている。

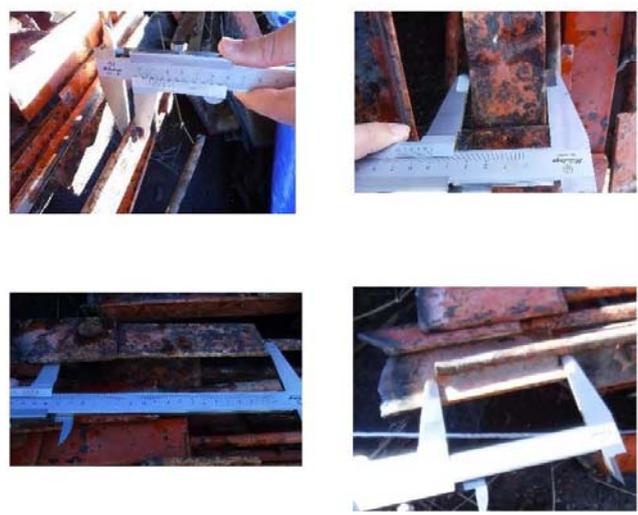
<p>ブレース羽子板実測</p>									
<p>所見</p> <ol style="list-style-type: none"> ブレースの寸法は13φであり、設計通りであった。 ガセットプレートはPL-6、接合は1-13φで、設計通りであった。PL-6の溶接は隅肉溶接。 発錆状況：部分的に軽微な錆が認められる。 原設計では取付位置がフランジであったが、ウェブへ溶接されていた。

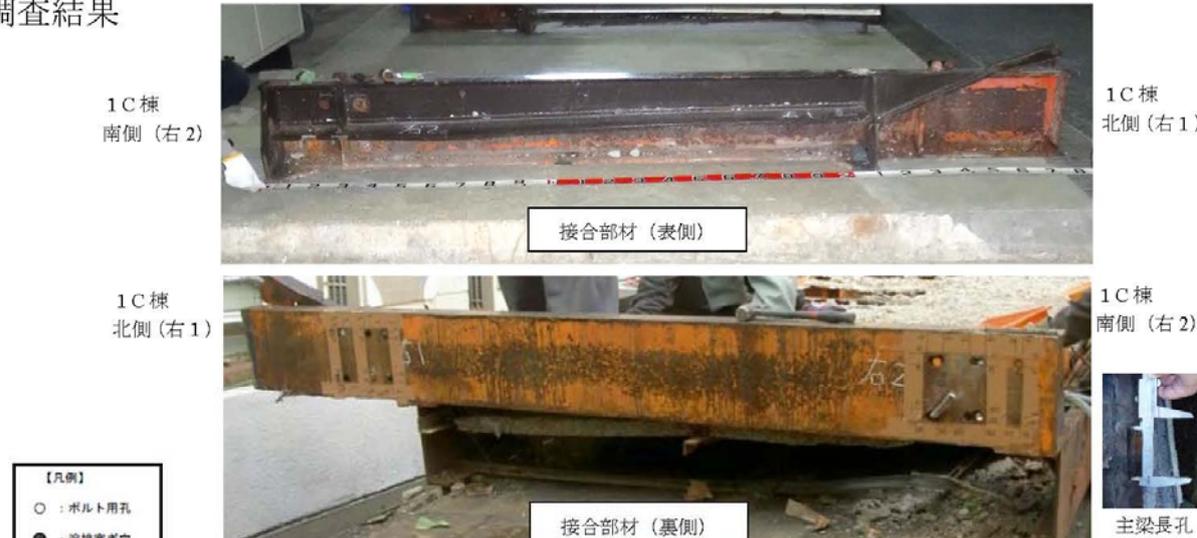
調査結果

<p>1C棟南側(右2)</p> <p>1C棟北側(右1)</p> <p>1C棟南側(右2)</p> <p>1C棟北側(右1)</p> <p>【凡例】 ○ : ボルト用孔 ● : 溶接ぎざ穴</p> <p>接合部材（表側）</p> <p>接合部材（裏側）</p> <p>主梁長孔</p> <p>1C棟北側(右1) 接合部材（裏側）ボルト孔実測図 1C棟南側(右2)</p> <p>1C棟北側(右1) 1C棟南側(右2) 1C棟南側ボルト露出部状態 (平成28年7月撮影) 1C棟北側ボルト隠ぺい部状態</p>		
所見	<ol style="list-style-type: none"> 1. 接合部材の断面寸法は、原設計でC-300×90×12×16であり、設計通りであった。 2. スチフナはPL-12で、実際の取付箇所は原設計と異なっていた。PL-12の溶接は隅肉溶接。 3. 発錆状況：南側（右2）の表側上部露出部は塗装されており部分的に軽微な錆が認められる程度であったが、下部及び北側は仕上材に覆われた部分に大量のサビ粉が堆積している状態であった。 4. 接合部材と主梁の接合は、主梁にφ=100mmの長孔があったが、長孔の部分でスライドしたような痕跡はなかった。

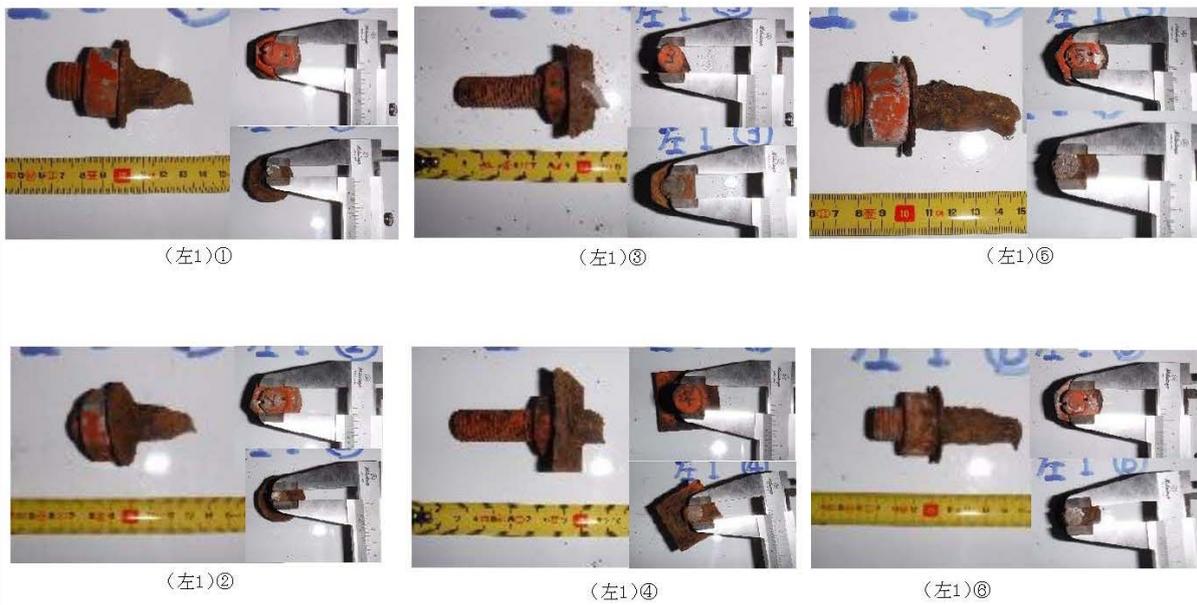
<p>(左1)① (左1)③ (左1)⑥</p> <p>(左1)② (左1)④ (左1)⑤</p>					
所見					
記号	ボルト径 (mm)	ボルト破断部径 (mm)	ボルト長 (mm)	ボルトの状態	
左1	①	19	9	30	腐食により断面が減少、せん断破断の痕跡がみられる。
	②	19	9	35	腐食により断面が減少、せん断破断の痕跡がみられる。
	③	19	16	10	腐食しているが断面は残っており、せん断破断の痕跡がみられる。
	④	19	15	15	腐食しているが断面は残っており、せん断破断の痕跡がみられる。
	⑤	19	15	45	腐食により断面が減少、せん断破断の痕跡がみられる。 (落下時または撤去作業時に建物側のあと施工アンカー引き抜け)
	⑥	19	13	50	腐食により断面が減少、せん断破断の痕跡がみられる。
左2	①	-	23(※ガス切断面)	-	撤去時にガス切断したため確認できず。
	②	-	19(※ガス切断面)	-	
	③	-	22(※ガス切断面)	-	
	④	-	19(※ガス切断面)	-

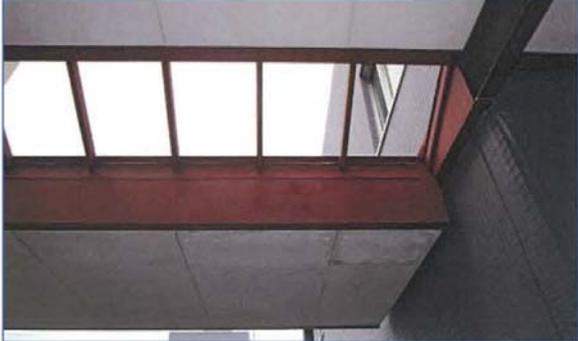
A部斜め下から アンカーボルト部分は屋根材と天井材により塞がれている状態
所見	
<p>P6. 1C棟北側（右1）のアンカーボルト（①、②、③、④、⑤、⑥）は、鋼板で覆われているため目視できる状態ではなかった。 1C棟南側（右2）のアンカーボルト（④、⑥）は、屋根材と天井材で塞がれているため、目視できる状態ではなかった。</p>

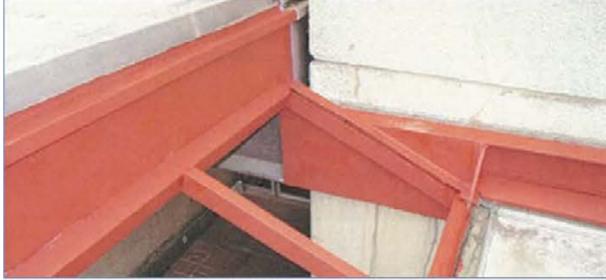
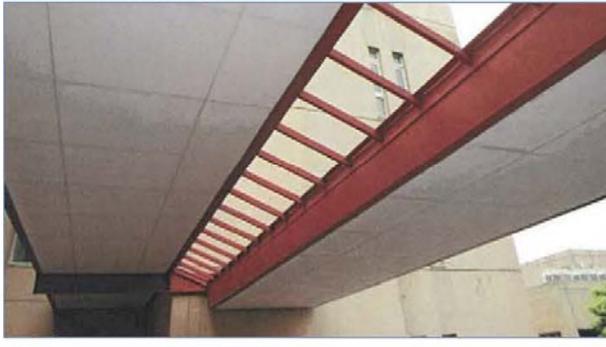
<p>B部斜め上から アンカーボルト部分が鋼板(3mm)で覆われている状態(鋼板は溶接で固定されている)</p>

<p>A部斜め下から アンカーボルト部分は屋根材と天井材により塞がれている状態</p>
<p>所見</p> <p>P8. 1B棟北側（左1）のアンカーボルト（①、②、③、④、⑤、⑥）は、鋼板で覆われているため目視できる状態ではなかった。 1B棟南側（左2）のアンカーボルト（②、④）は、屋根材と天井材で塞がれているため、目視できる状態ではなかった。</p>

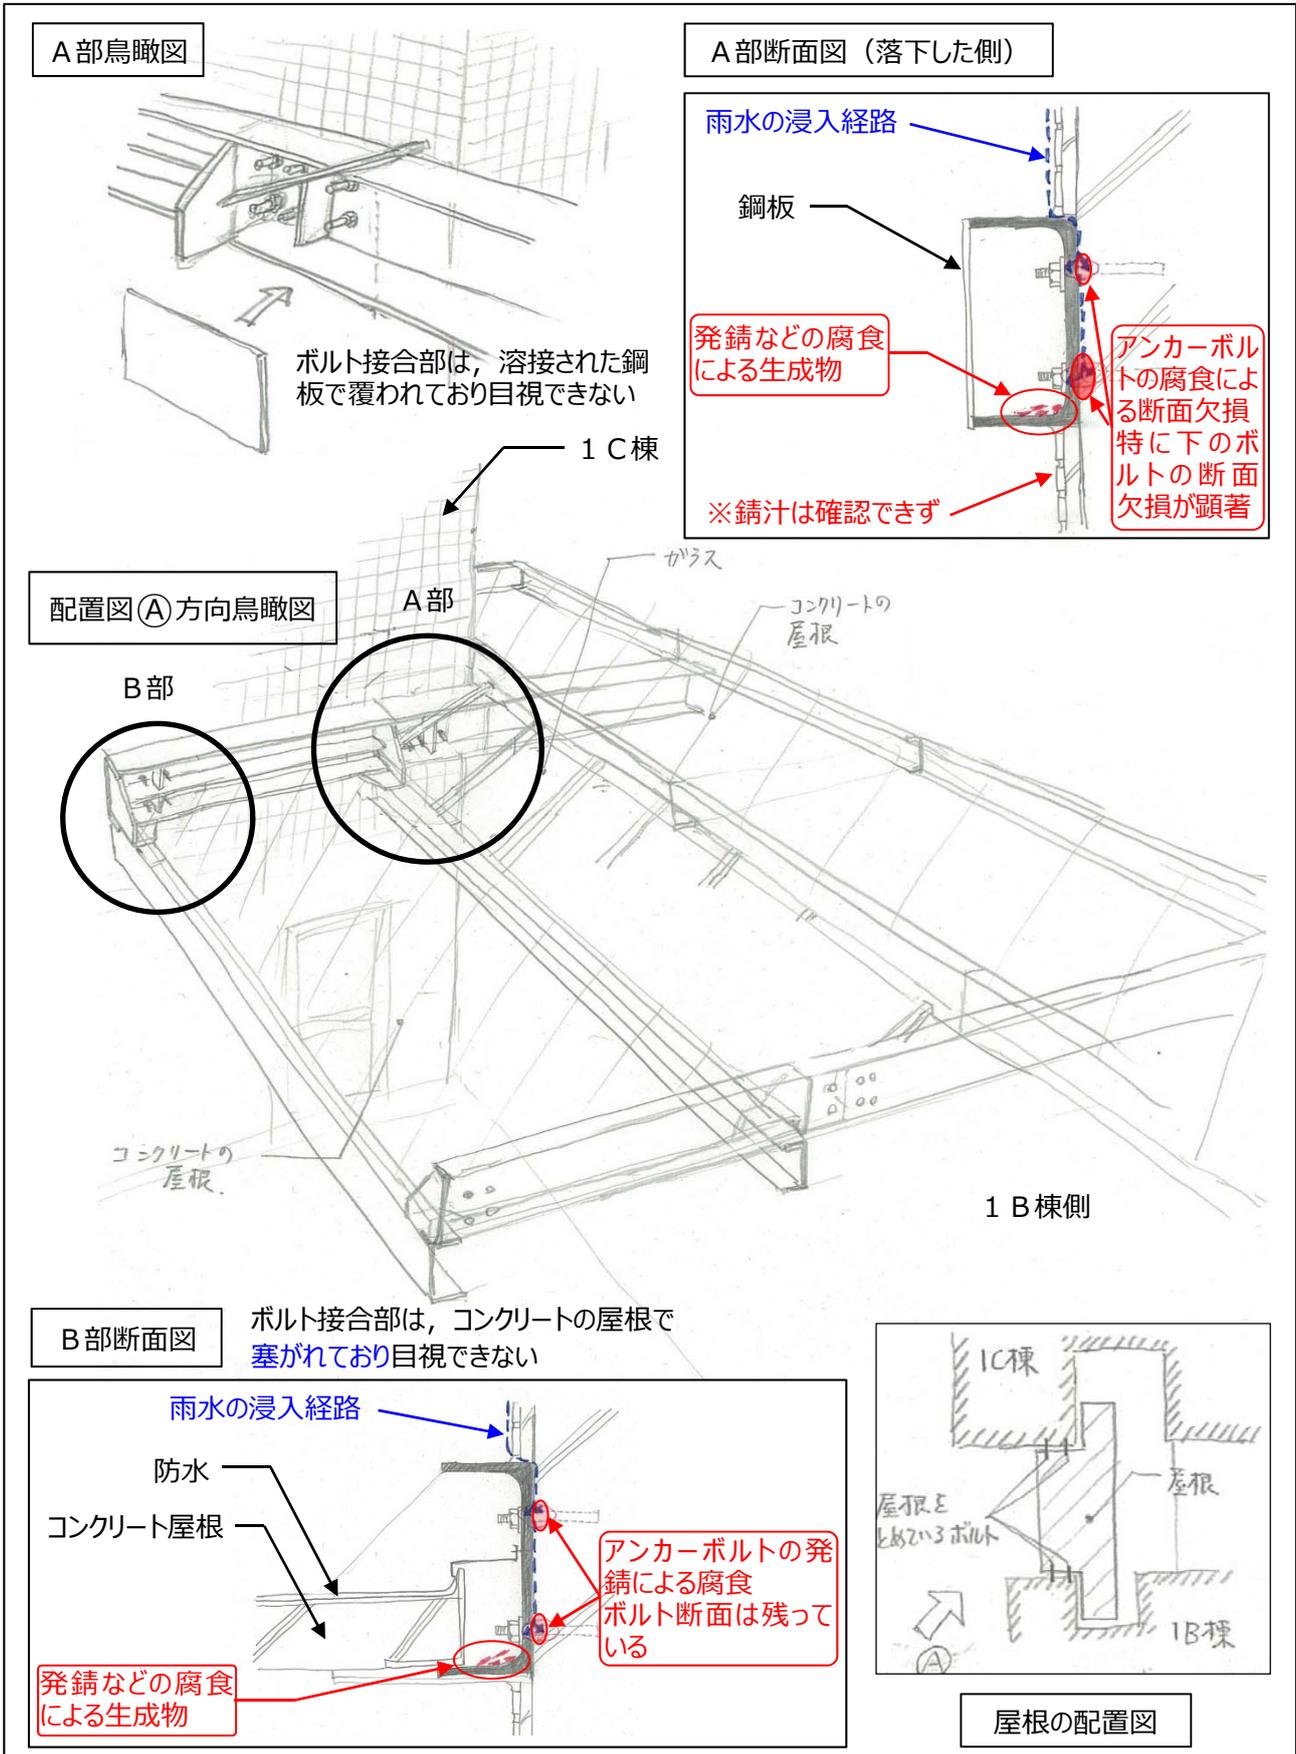
【図V-1】雨水の浸入メカニズムのイメージ図

経年劣化の原因は、【図V-1】のとおり、受け鉄骨と躯体の接合面に浸入した雨水などがアンカーボルトに直接かかったこと（受け鉄骨と溶接された鋼板との間の空間に雨水などが溜まりアンカーボルトが浸されたこと）によるものと推測される。建築基準法第12条の調査・点検などでは、露出となっている受け鉄骨の接合部（以下、「露出接合部」という。）には、発錆などの腐食といった兆候がみられなかった一方で、経年劣化していた接合部が、溶接された鋼板で覆われている特殊な構造（以下、「見えていない接合部」という。）だったことで、同法同条の調査・点検の範囲では、経年劣化を目視で確認することは不可能であった（見えていない接合部からの錆汁の痕跡を躯体の壁面に確認することも困難であった）。また、見えていない接合部に水抜き穴がないことで、露出接合部と比べて経年劣化が急速に進んでいた可能性もある。以上のとおり、見えていない接合部だったことにより、結果として、経年劣化を把握できなかったことが事故発生の2次的な原因と考えられる。
