筑波大学屋根崩落事故原因調査報告書

平成30年4月

筑波大学屋根崩落事故対策タスクフォース

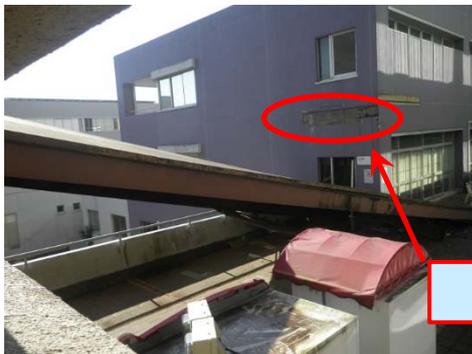
a. 屋根崩落状況全景

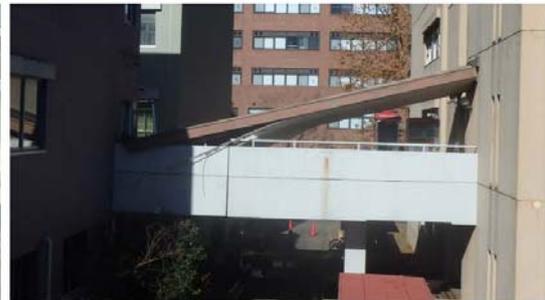
写真-3 崩落状況

写真-2 と写真-3 に平成 29 年 12 月 12 日（火）に撮影した状況を示します。連絡通路の屋根は、鉄骨で骨組が構成されており、1B棟と1C棟の鉄筋コンクリート造躯体にアンカーボルトによって屋根鉄骨が取付けられていました。現地を確認した結果、屋根鉄骨の取付箇所4箇所のうち、3箇所が鉄骨と躯体が離れており、その部分はアンカーボルトの破断や引き抜けが生じていました。

崩落の状況から、1C棟側のアンカーボルトの取付け部2箇所が破断したことにより1C棟側から崩落し、その衝撃で1B棟側の1箇所も破壊したものと考えられます。

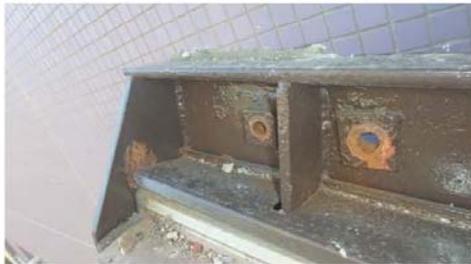
12月12日（火）の現地確認の結果、屋根を構成する鉄骨主材については、設計図書と相違は確認できませんでした。外部に露出している部分には塗装などの錆止め対策が行われていました（写真・4）が、躯体との取り付け部分は表面腐食が確認できました（写真・5）。特に躯体との取り付け部分は砂埃なども付着しており（写真・6）躯体との間に隙間が出来ていたことがわかります。当日確認できたルーズホール部分（写真・7）は腐食と塗装で固着しており、機能した痕跡は見られませんでした。

写真-4 露出部分の状況

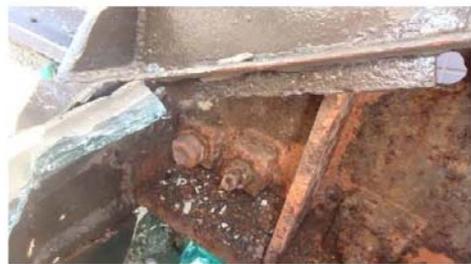
写真-5 躯体、鉄骨取付部（屋根裏鉄骨側）

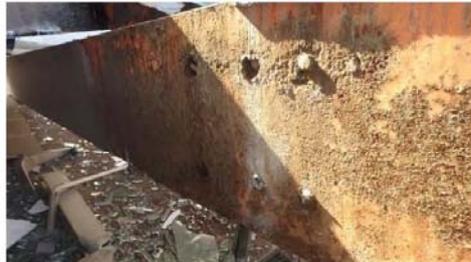
写真-6 鉄骨部材の状況

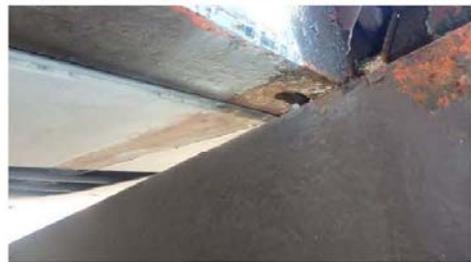
写真-7 ルーズホール部

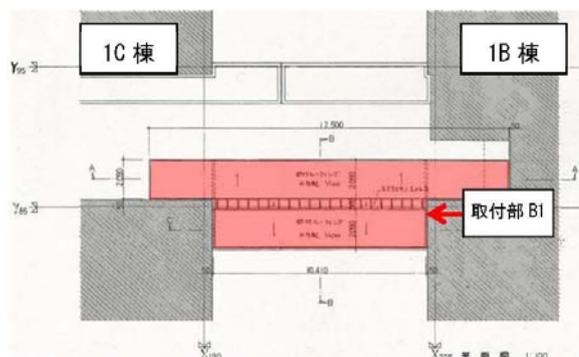
図-5 B1 の位置

- ① 部：あと施工アンカーが打ち込まれており、ボルトの腐食が顕著である。
- ② 部：あと施工アンカーが打ち込まれており、ボルトの腐食が顕著である。
- ③ 部：アンカー用の孔はあるが、使用していない。
- ④ 部：アンカーボルトが打ち込まれており、ボルトの腐食の進行が少ない。
- ⑤ 部：アンカーボルトが打ち込まれており、ボルトの腐食の進行が少ない。
- ⑥ 部：あと施工アンカーで施工されている。今回崩落で引き抜けている。
- ⑦ 部：あと施工アンカーで施工されている。
- ⑧ 部：⑨部：アンカー用の孔はあるが、使用していない。

コンクリート躯体表面はアンカー引き抜けに伴うコンクリートの剥離が生じている。

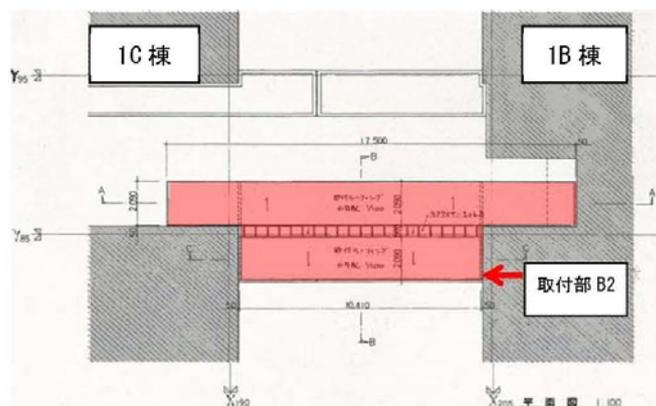
図-6 B2 の位置

- ① 部：あと施工アンカーで施工されている。
- ② 部：あと施工アンカーで施工されている。
- ③ 部：アンカーボルトが打ち込まれている。
- ④ 部：アンカーボルトが打ち込まれている。

崩落時にアンカーボルトの破断が生じていないため、屋根撤去に伴いガス切断されている。

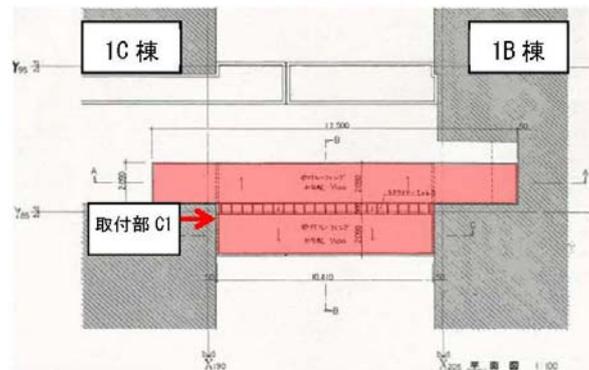
図-7 C1 の位置

腐食が非常に進んでおり、今回の崩落以前に破断していたものと考えられる。

- ⑤ 部：アンカーボルトが打ち込まれており、ボルトの腐食の進行が少ない。
- ⑥ 部：アンカーボルトが打ち込まれており、ボルトの腐食が顕著である。
- ⑦ 部：あと施工アンカーで施工されており、ボルトの腐食が顕著である。
- ⑧ 部：あと施工アンカーで施工されており、破断面が腐食していることから今回の崩落以前に破断していた可能性がある。

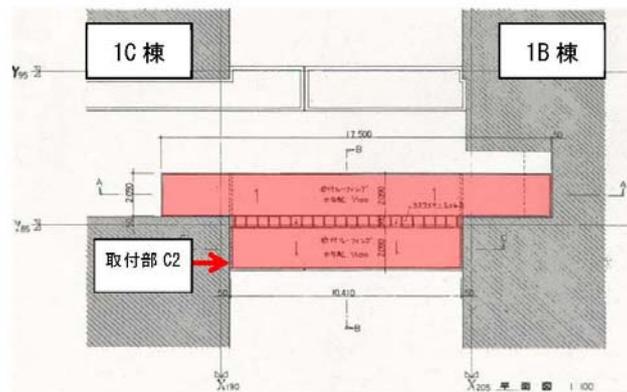
図-8 C2 の位置

- ① 部：アンカーボルトが打ち込まれており、ボルトが破断している。
 - ② 部：アンカーボルトが打ち込まれており、ボルトが破断している。
 - ③ 部：あと施工アンカーで施工されており、今回崩落で引き抜けている。
 - ④ 部：あと施工アンカーで施工されており、今回崩落で引き抜けている。
- ③部④部周囲の躯体表面はアンカーボルトの引き抜けに伴うコンクリートの剥離が生じている。

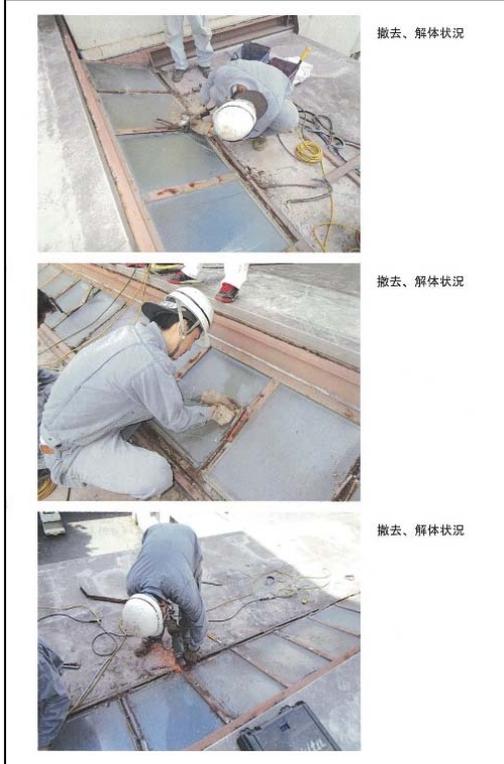
c. 撤去，解体状況

IV.3.(3)の調査・点検結果で指摘のあった、崩落屋根のシーリング材の劣化を改善するため、平成28年7月に補修工事を実施している。

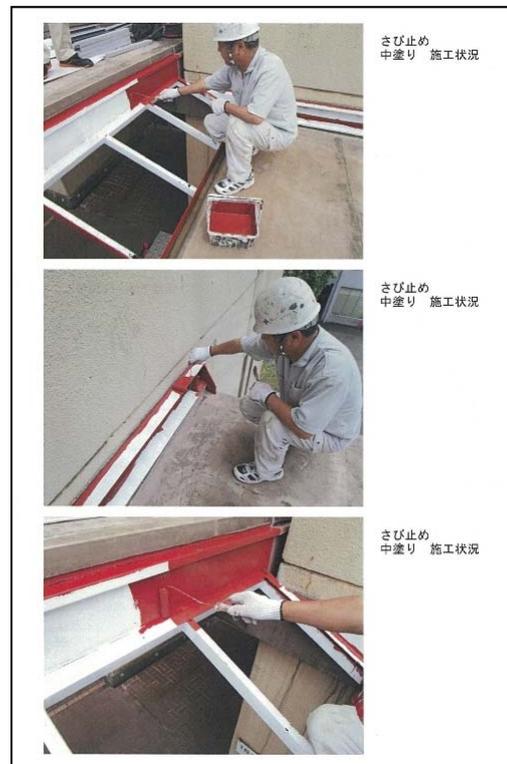
f. さび止め塗装施工状況

屋根鉄骨等構造部材錆止めのうえ塗装塗り替え

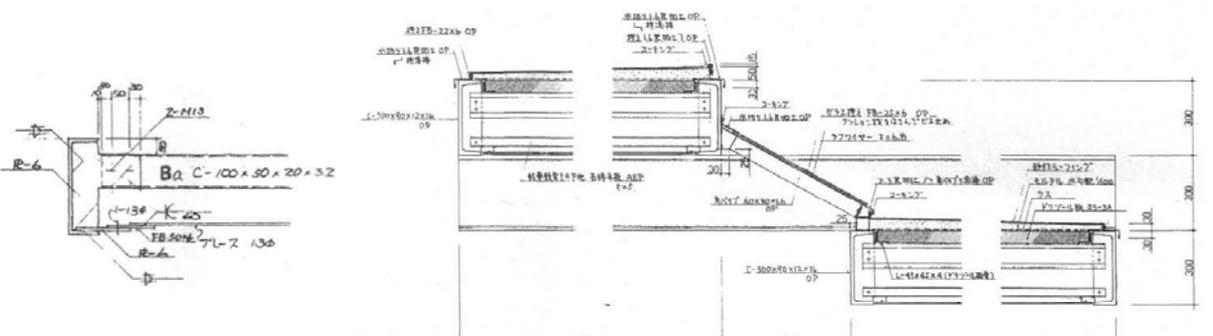
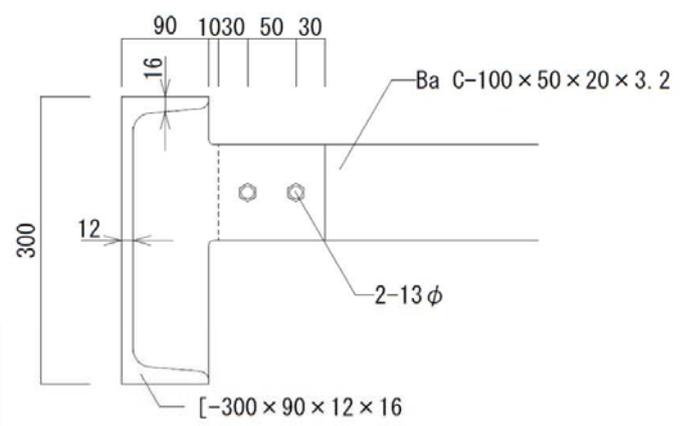
【図IV-7-2】詳細調査結果（2 / 1 1）

調査箇所	主梁及び仕上げ
<p>設計図書</p>

<p>調査結果</p>

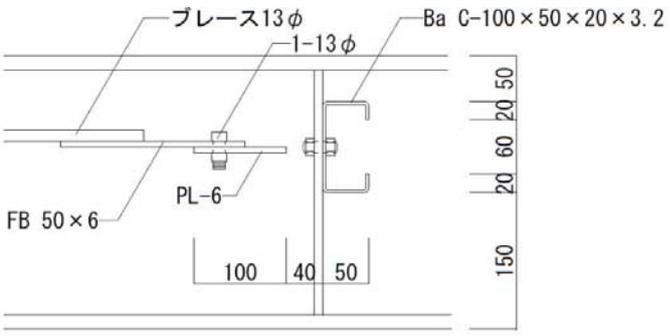
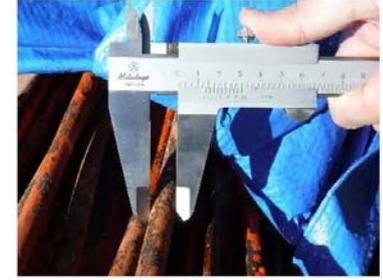
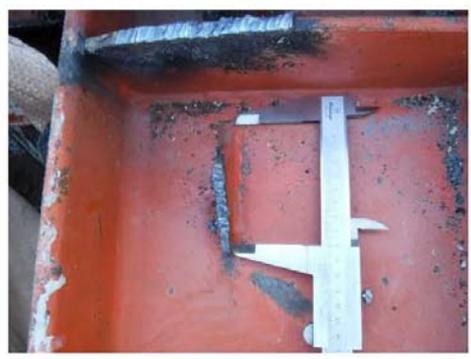
<p>ブレース実測</p>

<p>ブレース実測図</p>

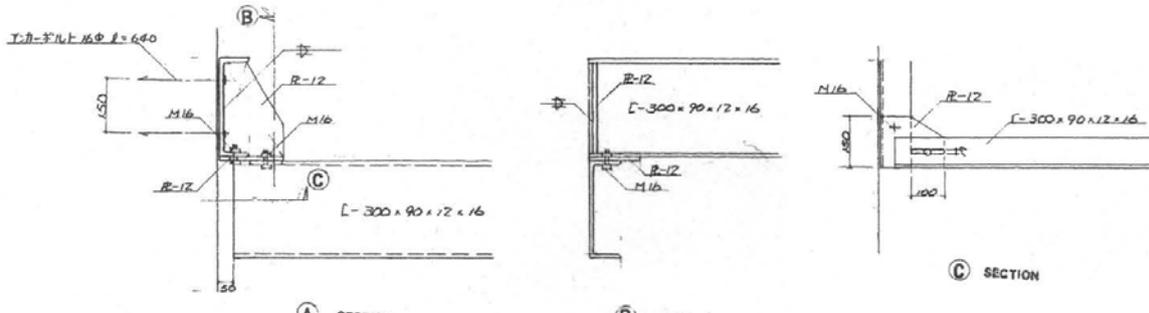
【図IV-7-4】詳細調査結果（4 / 1 1）

<p>1C棟南側(右2)</p> <p>1C棟北側(右1)</p> <p>1C棟南側(右2)</p> <p>1C棟北側(右1)</p> <p>【凡例】 ○ : ボルト用孔 ● : 溶接ぎざ穴</p> <p>接合部材（表側）</p> <p>接合部材（裏側）</p> <p>主梁長孔</p> <p>1C棟北側(右1) 接合部材（裏側）ボルト孔実測図 1C棟南側(右2)</p> <p>1C棟北側(右1) 1C棟南側(右2) 1C棟南側ボルト露出部状態 (平成28年7月撮影) 1C棟北側ボルト隠ぺい部状態</p>		
所見	<ol style="list-style-type: none"> 1. 接合部材の断面寸法は、原設計でC-300×90×12×16であり、設計通りであった。 2. スチフナはPL-12で、実際の取付箇所は原設計と異なっていた。PL-12の溶接は隅肉溶接。 3. 発錆状況：南側（右2）の表側上部露出部は塗装されており部分的に軽微な錆が認められる程度であったが、下部及び北側は仕上材に覆われた部分に大量のサビ粉が堆積している状態であった。 4. 接合部材と主梁の接合は、主梁にφ=100mmの長孔があったが、長孔の部分でスライドしたような痕跡はなかった。

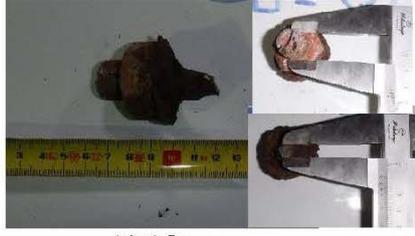
<p>(右1)②</p>

<p>(右2)⑧</p>	
所見					
記号	ボルト径 (mm)	ボルト破断部径 (mm)	ボルト長 (mm)	ボルトの状態	
右1	①	-	16	-	腐食しているが断面は残っており、せん断破断の痕跡がみられる。
	②	-	16	-	腐食により断面が減少、ボルト破断面が建物側のボルト破断面と一致しない。 (落下時または撤去作業時の影響と思われる)
	③	-	16	-	腐食により断面が減少、せん断破断の痕跡がみられる。
	④	-	16	-	腐食により断面が減少、せん断破断の痕跡がみられる。
	⑤	19	8	25	腐食により断面が減少、せん断破断の痕跡がみられる。
	⑥	13	5	45	腐食により断面が残っていない状態
右2	③	15	13	40	全体が腐食しているが断面は残っており、せん断破断の痕跡がある。
	④	15	13	20	全体が腐食しているが断面は残っており、せん断破断の痕跡がある。
	⑥	18	-	100	腐食しているが断面は残っている。引き抜け折曲がっている。
	⑧	19	-	100	腐食はみられない。引き抜け折曲がっている。

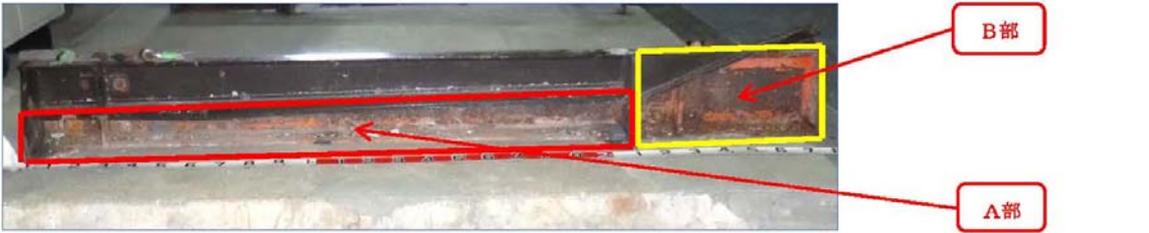
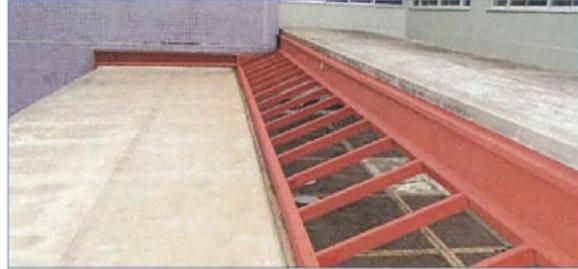
【図IV-7-10】詳細調査結果（10/11）

<p style="text-align: center;">接合部材(表側)</p>	
[平成28年のシール打替工事の写真]

トップライト及び接続部の鋼材（塗装作業（中塗り））

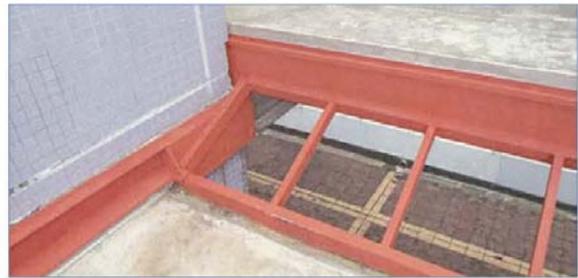
B部斜め上から アンカーボルト部分が鋼板(3mm)で覆われている状態(鋼板は溶接で固定されている)

経年劣化の原因は、【図V-1】のとおり、受け鉄骨と躯体の接合面に浸入した雨水などがアンカーボルトに直接かかったこと（受け鉄骨と溶接された鋼板との間の空間に雨水などが溜まりアンカーボルトが浸されたこと）によるものと推測される。建築基準法第12条の調査・点検などでは、露出となっている受け鉄骨の接合部（以下、「露出接合部」という。）には、発錆などの腐食といった兆候がみられなかった一方で、経年劣化していた接合部が、溶接された鋼板で覆われている特殊な構造（以下、「見えていない接合部」という。）だったことで、同法同条の調査・点検の範囲では、経年劣化を目視で確認することは不可能であった（見えていない接合部からの錆汁の痕跡を躯体の壁面に確認することも困難であった）。また、見えていない接合部に水抜き穴がないことで、露出接合部と比べて経年劣化が急速に進んでいた可能性もある。以上のとおり、見えていない接合部だったことにより、結果として、経年劣化を把握できなかったことが事故発生の2次的な原因と考えられる。

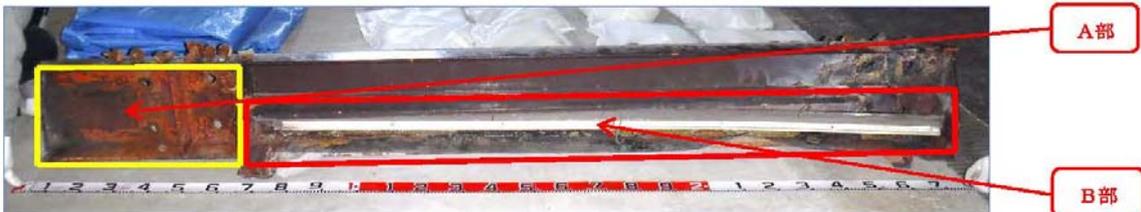
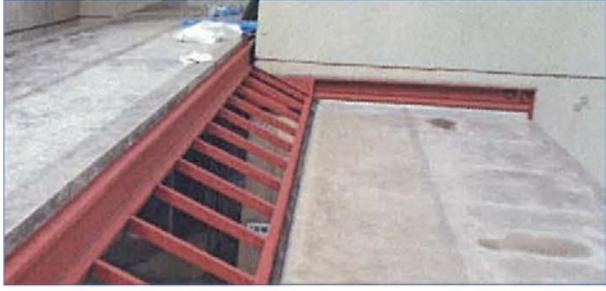
【図Ⅳ-7-11】詳細調査結果（11 / 11）

<p style="text-align: center;">接合部材(表側)</p>	
<p>【平成28年のシーリング工事の写真】</p>

<p>トップライト及び接続部の鋼材（塗装作業（中塗り））</p>
